Artículo técnico

Restauración del río Besòs en Barcelona. Historia y lecciones aprendidas

J. P. Martín-Vide

Universidad Politécnica de Cataluña.

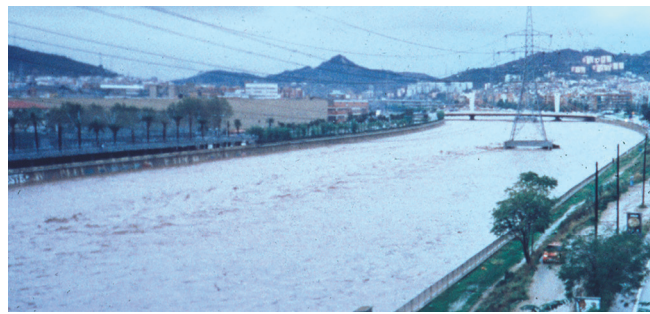
Figura 3. Arriba: Foto del flujo de la avenida del 10 de octubre de 1994, en dirección desde el fondo hacia el primer plano. El muro de la margen derecha (izda. de la foto) limita con el anillo o cinturón viario de Barcelona (1992). Abajo: Diagrama de niveles de la misma crecida.

episodio, el caudal se estimó por medio de las medidas de nivel de la figura 3 en secciones con límites más fijos que en el pasado. El caudal quizá llegó a 1.150 m³/s. El período de retorno aproximado de este episodio, según los estudios hidrológicos [1], es algo superior a 50 años.

Se construyeron accesos al parque en escalera y en rampa. El parque constituye la imagen más conocida y publicitada, y el mayor éxito de opinión pública, del nuevo río Besòs (fig. 6). No se permiten actos multitudinarios, ya que la torrencialidad del río obliga a garantizar la evacuación de todas las personas en 15 min. Se instaló un sistema de información hidrológica en tiempo real, con alarma, luminica y sonora, para la evacuación del parque en caso de una avenida súbita. Este sistema tiene su punto de medida de caudal a 3 km aguas arriba. Gracias a él, se sabe que la velocidad de una onda de avenida moderada es equivalente a 5,5 km/h. Desde la inauguración del parque en 1999, ninguna crecida ha sido comparable a la de 1994 (fig. 3).

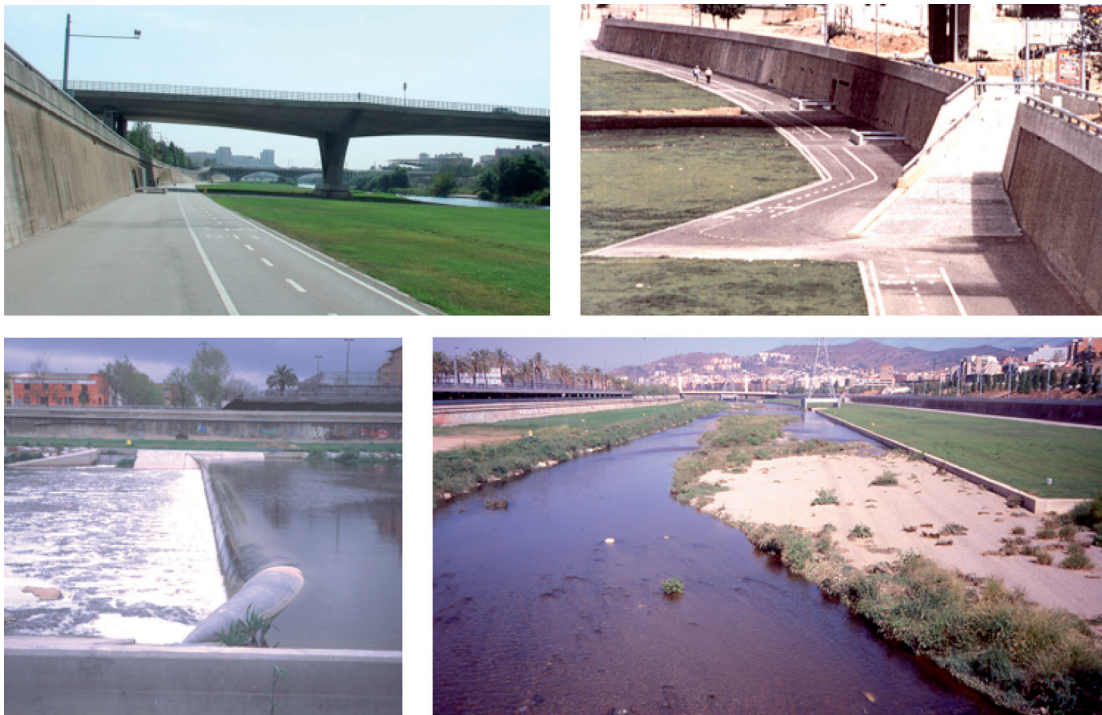
Figura 6. Arriba: aspectos del parque urbano (septiembre 2011) y de los accesos. Comparar con el estado anterior (figura 2). Abajo: una presa inflada y la acumulación de grava en el cauce central demasiado grande, bajo la influencia de una presa.

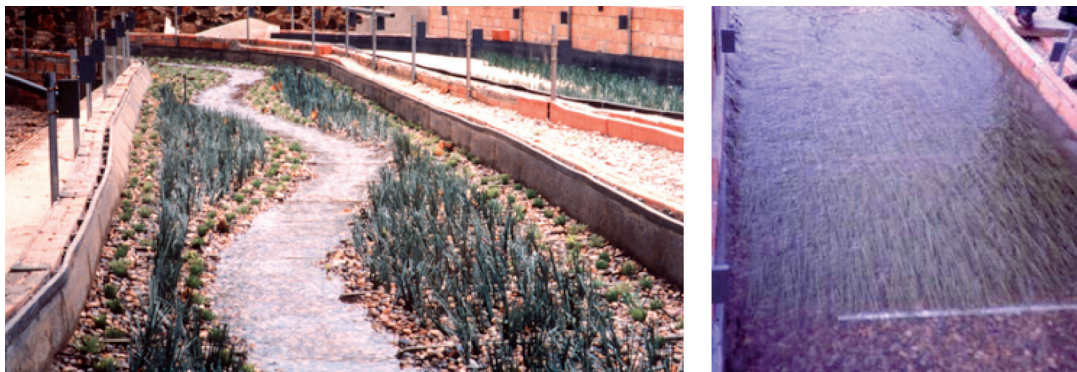
Figura 7. Izquierda: vista del primer modelo físico, de lecho fijo, mirando aguas abajo (el de lecho móvil se adivina a su derecha). El tramo estudiado es aproximadamente la mitad de las figuras 4 y 5-arriba (del azud hasta cerca de A). A la derecha: foto de las plantas de plástico que representan el carrizal, ensayadas en canal recto para determinar su resistencia al flujo.

En laboratorio, se realizaron dos modelos físicos a escala reducida de un tramo meandriforme de 1.400 m de longitud (fig. 7). El tramo estudiado en ambos modelos es la mitad de aguas abajo representada en la figura 4, que es también la parte superior del esquema en planta de la figura 5. La escala general, horizontal, que determinaba el espacio ocupado por el modelo no podía ser mejor que 75 (1:75). En la escala vertical, era necesaria una distorsión para

mejorar la precisión de las medidas de nivel de agua (el principal objetivo del modelo), ya que se tenían profundidades solamente de 5 m en el prototipo (el río Besòs). Con la distorsión también se aseguraba un régimen turbulento más desarrollado en el modelo. La escala vertical elegida fue 30 (1:30) y, por tanto, la distorsión 2,5 ($=75/30$). La pendiente queda exagerada 2,5 veces igual que las dimensiones verticales. Estas exageraciones deben ser compensadas por un aumento de rugosidad del lecho con respecto al modelo no distorsionado, tal que levante el perfil de agua en el caso distorsionado. La teoría de la semejanza da la escala del coeficiente de rugosidad de Manning en un modelo con distorsión, que vale en este caso $30^{1/6} / 2,5^{1/2} = 1,11$, o sea, curiosamente un coeficiente de rugosidad muy semejante al del río, lo que se puede conseguir si se usa material granular en el lecho con una grava $\approx 20 \text{ mm}$, o sea, una grava no tan diferente de la del río. Esta grava se usaba en el lecho del primer modelo y no es movida por el flujo. Se trata de un modelo de lecho fijo (fig. 7).

La representación de las plantas en los modelos, decisiva para la resistencia al flujo total y, por tanto, para el nivel de agua, era más compleja. Por razones prácticas, solo se podía pensar en plantas artificiales para representar el carrizal, no en plantas vivas. Según la teoría de la semejanza y el método de Kouwen [7], que involucra la flexibilidad de plantas, el producto mEI se debe reducir tanto como la escala geométrica (vertical) elevada a 5. Por ello, era imposible encontrar plantas artificiales tan flexibles si el modelo no tenía distorsión. La distorsión, por fortuna, hizo posible el empleo de plantas artificiales comunes para representar el carrizal. Plantas de distinta rigidez, altura, ramificación y en distinta densidad se ensayaron en un canal recto de laboratorio hasta alcanzar los coeficientes de rugosidad 0,045 – 0,065 del carrizo en el prototipo (el río) (fig. 7).

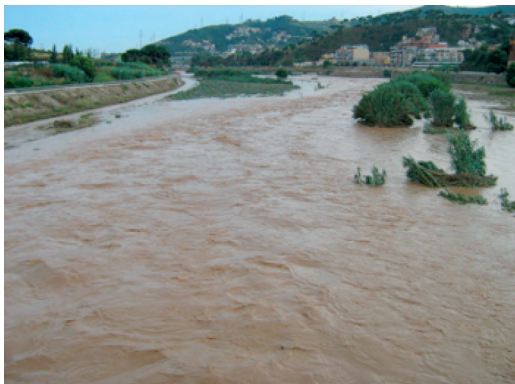
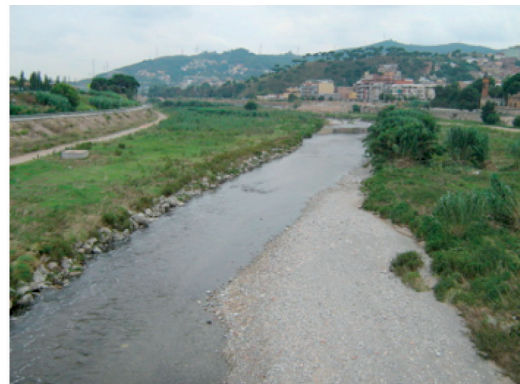
Figura 8. Izquierda: foto durante el paso de la avenida del 30 de julio de 2011 (caudal máximo 200 m³/s, en la foto 100 m³/s), y derecha: pocos días después desde el mismo punto, cerca de A (figura 5) y mirando aguas abajo.
